## INFORME TÉCNICO

**CLIENTE:** TRANSPORTE ONKAR, C.A.

**EQUIPO:** CAMIÓN NPR.

El objetivo principal de la muestra es determinar el comportamiento del lubricante en cuanto a sus propiedades tales como viscosidad y TBN, para ellos tomamos muestra en CAMIÓN NPR ISUZU 4JH1-TC con lubricante WOLF GUARDTECH 20W50 luego de recorrer 6.500 Km para diagnosticar el comportamiento del lubricante.

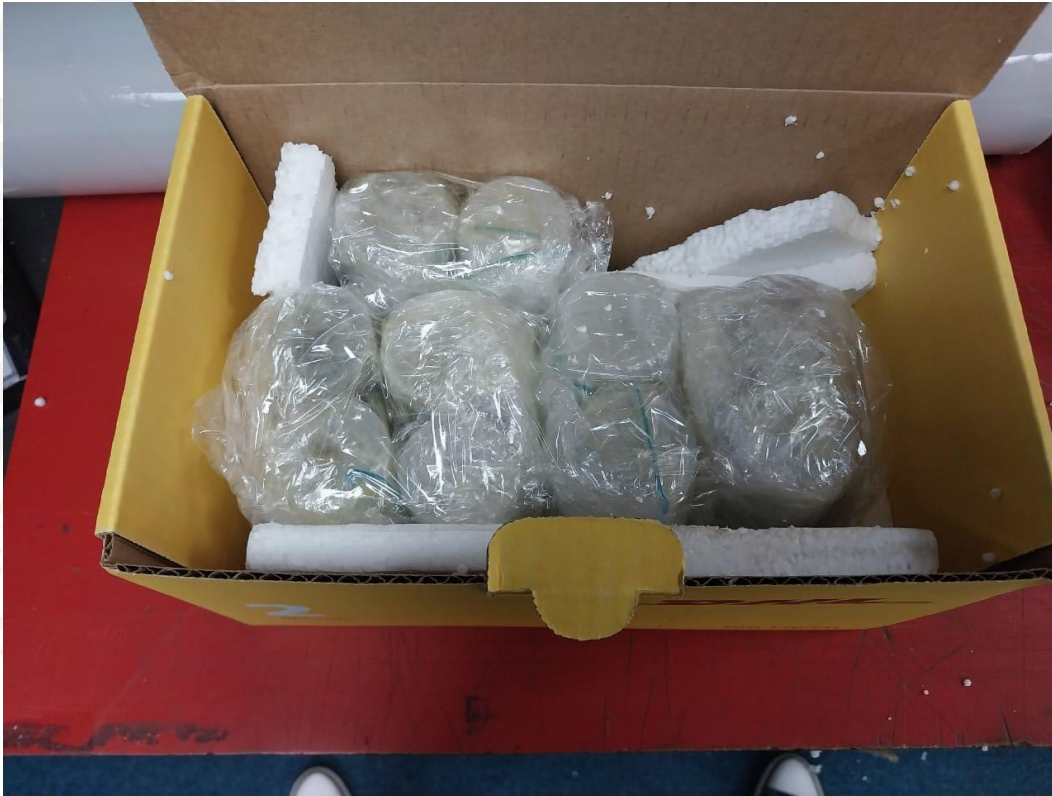
## MEMORIA FOTOGRÁFICA DE MUESTRAS ENVIADAS

Muestras enviadas a POLARIS en Bogotá a través del servicio de encomiendas de DHL bajo la GUIA: 718050335, enviado el 24 de Agosto 2022.
